Gut, dass Beton nicht brennt

Großbrand in der Berliner Philharmonie

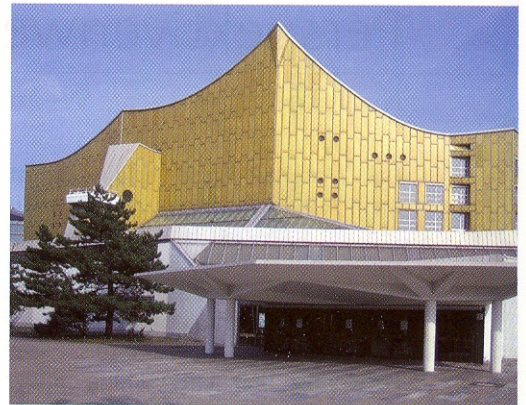
Im Mai kam es in der Berliner Philharmonie von Hans Scharoun zu einem Großbrand. Bei Dacharbeiten waren Teile der Zinkblecheindeckung entfernt worden, um eine fehlerhafte Dachabdichtung instand zu setzen. Bei diesen Arbeiten entzündeten sich Dämmmaterialien, was zu einem Schwelbrand führte. Betroffen von dem Brand im Dachbereich oberhalb des großen Konzertsaaes war eine Dachfläche von rund 1600 m². Um die Brandnester in der Unterkonstruktion löschen zu können, musste die Blecheindeckung des Dachs großflächig entfernt werden. Erst nach Stunden hatte die Feuerwehr den Brand unter Kontrolle. Der weltberühmte Konzertsaal blieb na-

Bei der Dachkonstruktion der Philharmonie handelt es sich um eine Stahlbetonschale, auf die eine Holzlattung aufgebracht wurde, welche die Zinkeindeckung trägt. Nach Aussage der Berliner Feuerwehr verhinderten die Betonkonstruktion des Daches sowie eine Zwischendecke aus Beton über dem Konzertsaal ein Ausbreiten des Brandes und das Eindringen von Löschwasser in den Konzertsaal. Ein weiteres Beispiel für das vorteilhafte Brandverhalten von Betonbauteilen, insbesondere für die ab-
